**DIAGNOSIS DEL ESTADO DE
CONSERVACIÓN
DE LOS BIENES DE INTERÉS
CULTURAL DE CEUTA**

DIAGNOSIS del ESTADO de CONSERVACIÓN de BIENES de INTERÉS CULTURAL
CEUTA - JULIO 2021

Denominación	LIENZO de MURALLA NORTE
Ubicación	Ladera Norte Monte Hacho
Código Inscripción BIC	(R.I.)-53-0000500-00001
Categoría	Conjunto Histórico
Fecha Declaración	22-10-1997

PROYECTO BÁSICO REHABILITACIÓN
FUERTE PINIÉS DE CEUTA

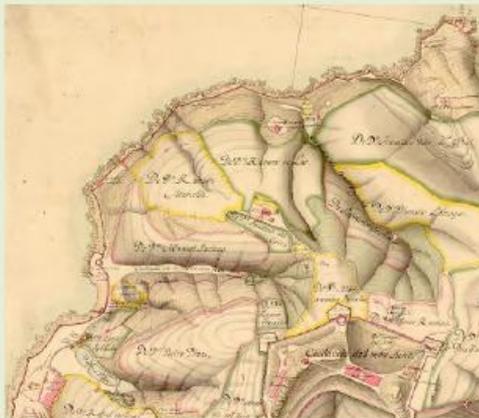
El Lienzo de Muralla Norte del Hacho se sitúa en la orilla de la ladera de dicho monte, discuriendo desde el Castillo de San Amaro hasta la batería de Santa Catalina.

Tal y como se puede observar en la imagen adjunta, el trazado de este elemento defensivo, se ubica siguiendo el borde marítimo, adaptándose al terreno mediante un replanteo orgánico.

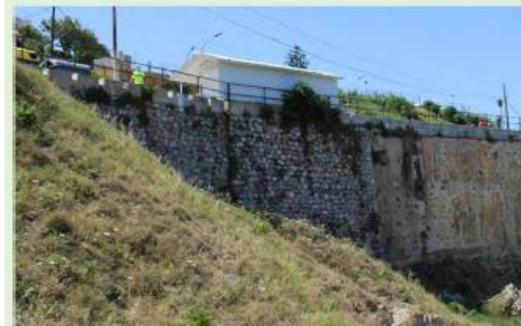
Actualmente el tramo comprendido desde el Castillo de San Amaro hasta Pino Gordo, y debido sobre todo al alto grado de consolidación urbana (sin ordenamiento alguno existente), ha posibilitado que los restos de esta muralla defensiva que aún puedan existir, estén completamente ocultos.

Esta circunstancia varía, y desde Pino Gordo hasta Santa Catalina son perfectamente reconocibles, como se pueden observar en la fotografía adjunta.

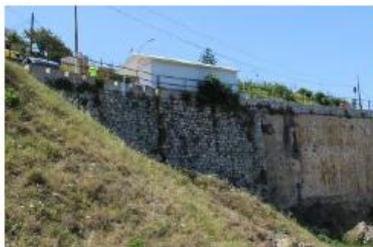
Vegetación parasitaria en el BIC.

Las patologías principales se deben a la presencia de vegetación parasitaria a lo largo de todo el conjunto, que provocan daños sobre el paño e impiden el reconocimiento del BIC.

Si no se hace un mantenimiento adecuado, limpieza del conjunto del elemento y poda de las plantas que ocupan el lugar el elemento se prevé la degradación de los paños de muralla todavía reconocibles. Se propone el desbroce de la vegetación, limpieza y mantenimiento de los paños de muralla e implementar medidas de iluminación monumental de todos los paños de muralla original.

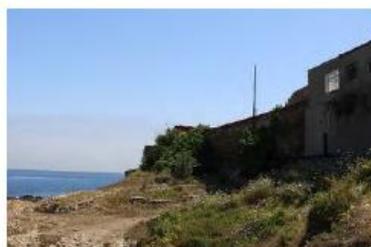
Crecimiento excesivo de vegetación existente.

Las patologías, arriba mencionadas, tienen como origen fundamental la falta de mantenimiento y limpieza del entorno del BIC.

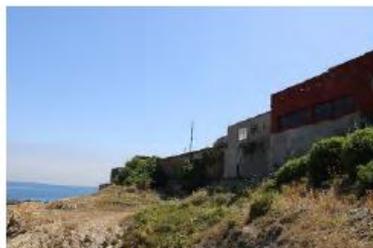
Vista del conjunto.

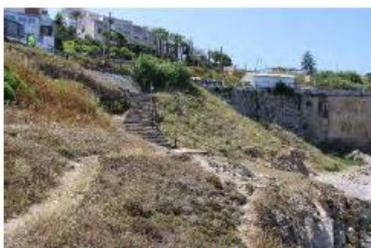
Falta de mantenimiento.

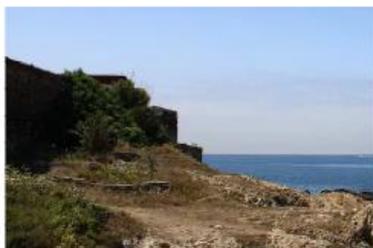
Crecimiento excesivo de la vegetación y acumulación de tierras.

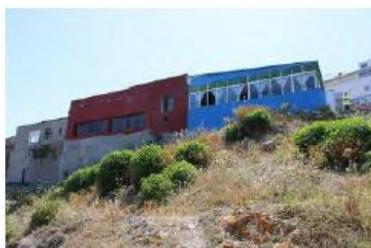
Contaminación visual del elemento.

Del mismo modo las edificaciones sobre los paños de muralla distorsionan el reconocimiento del BIC original.
